Relatório de inspeção na pousada de referência TFD – Salvador/BA
(Tratamento Fora de Domicílio)

Relatório de inspeção por ato fiscalizatório
apresentado à Presidência da MD – Mesa Diretora
da Câmara Municipal de Vereadores, Gestor
Executivo Municipal, Secretaria Municipal de
Saúde, Conselho Municipal de Saúde à
Administradora da pousada TFD, realizado no
período entre 01/11/18 a 03/11/18, in loco.

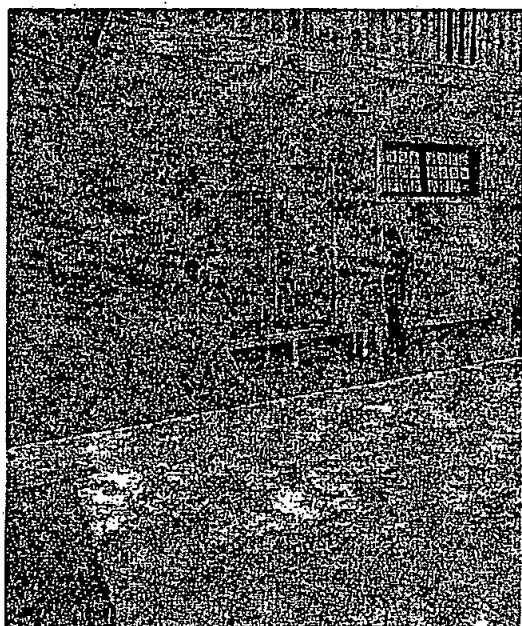
Pátio amplo e arejado

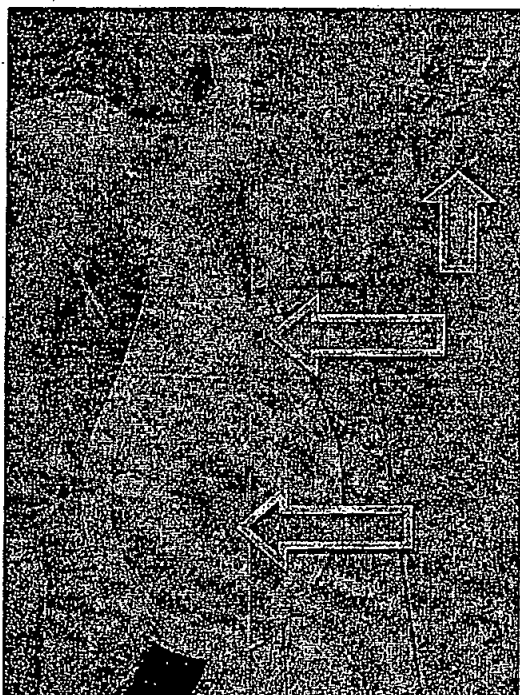
Banheiro com problema na descarga (sem funcionamento). Vaso sem tampa higiênica e lixeiro em local inadequado (sem espaço no piso do banheiro).

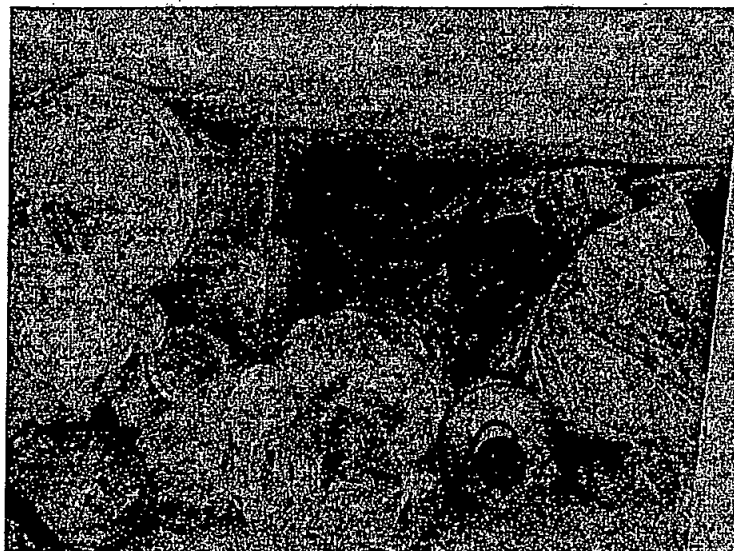
Acredito ser desnecessário tecer algum comentário sobre as imagens acima, pois falam

por si, no entanto, é visível a falta de higiene e manchas de sangue, não apenas nas paredes e piso do freezer, mas já espalhadas em outros alimentos.

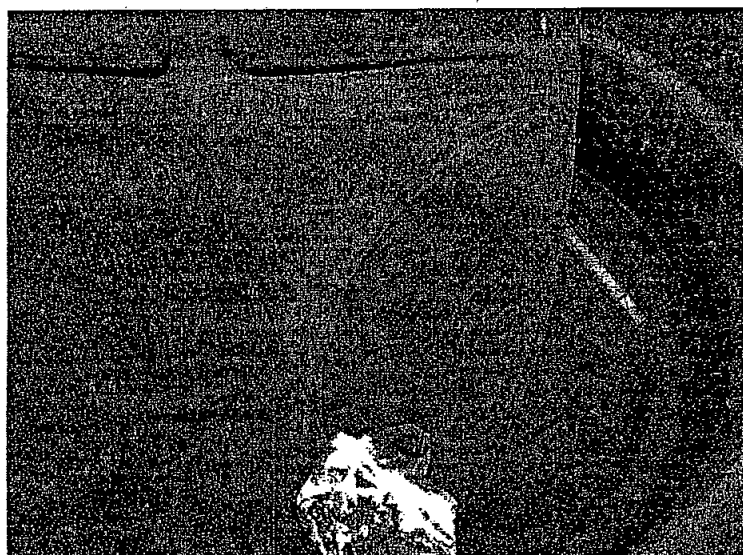
Caixa d'água com água parada, tampa entreaberta, inutilizada e acumulando sujeira tal como, pedaços de cigarro.

O mesmo problema sucede com a caixa d'água localizada no 1º andar, numa área destinada a "lavanderia" dos hóspedes. A mesma também deve ser removida imediatamente, evitando que os hóspedes estejam, maiormente, submetidos a riscos de saúde.
